PROJEKT BUDOWLANY

REMONT SCHODÓW ZEWNĘTRZNYCH

Działka nr 4 AM-90 i 50/1 AM-91
ul. Spacerowa
55-200 Oława

Ekspertyza techniczna

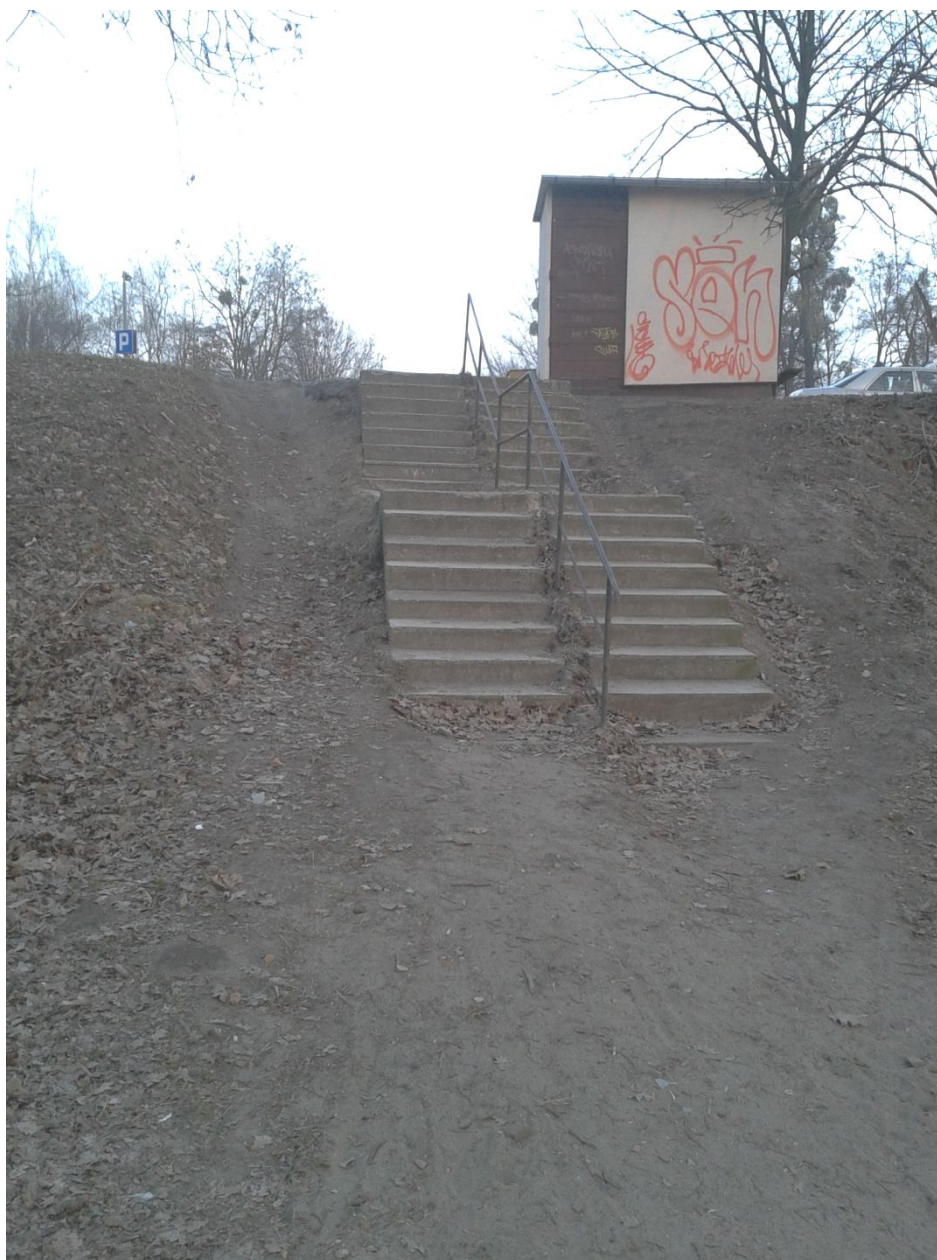
Istniejące schody prowadzące do parku od strony PKP
przeznaczone do remontu

Istniejące schody należy rozebrać, a balustrady zdemontować.

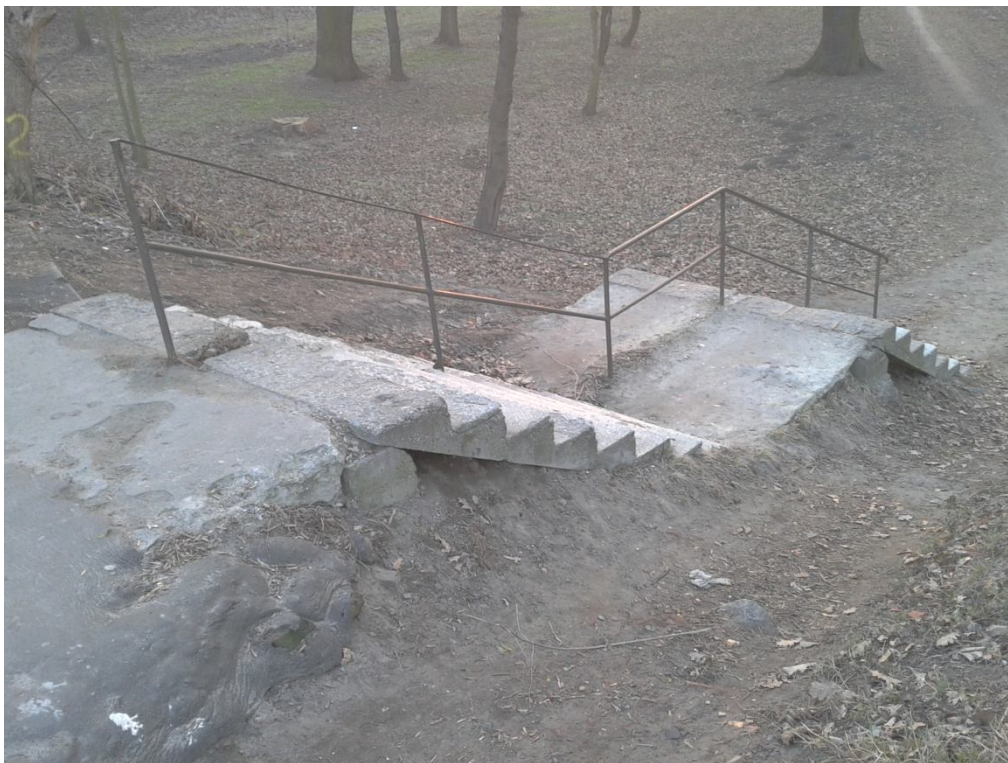
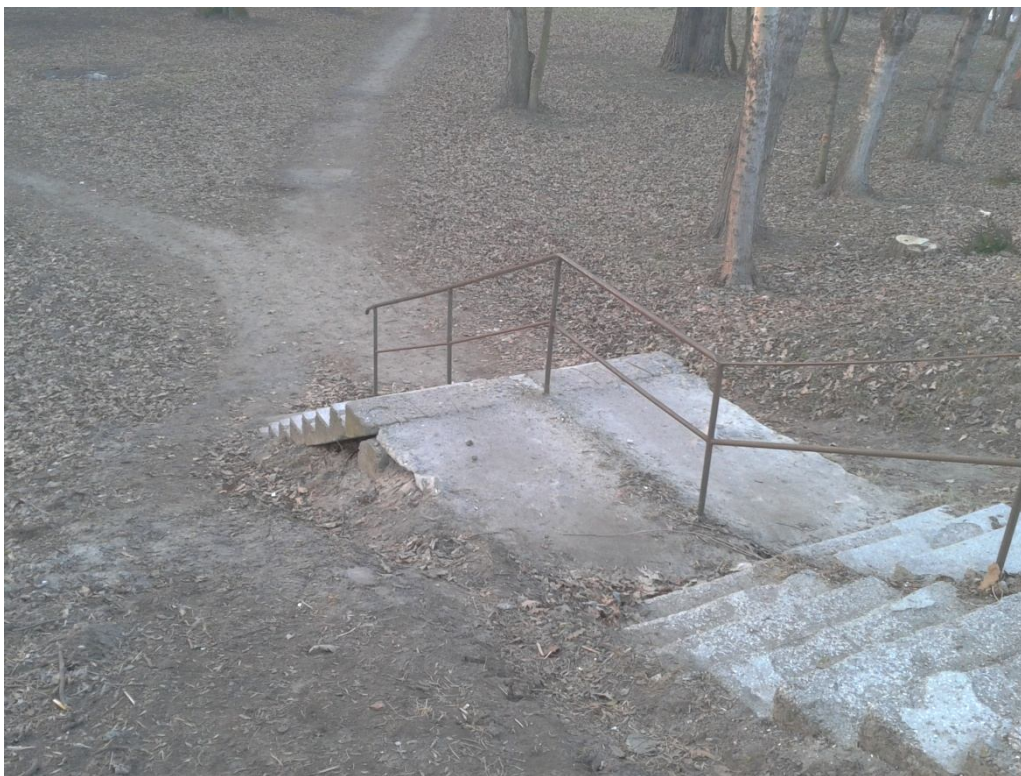
- schody posiadają liczne uszkodzenia, pęknięcia, nierówności i ubytki materiału stopni, co zagraża bezpieczeństwu użytkowników;
- wokół schodów z uwagi na brak murków oporowych stwierdzono wymycia gruntu spowodowane spływającą wodą opadową.

Zdjęcia przedstawiają stan techniczny schodów

- wymianę stopnic schodowych oraz balustrad;
- wykonanie murków oporowych;
